新疆生产建设兵团第七师奎屯水库除险加固工程

# 环境影响报告书

建设单位：新疆生产建设兵团第七师水利工程管理服务中心

环评单位：新疆中源合工程咨询服务有限公司

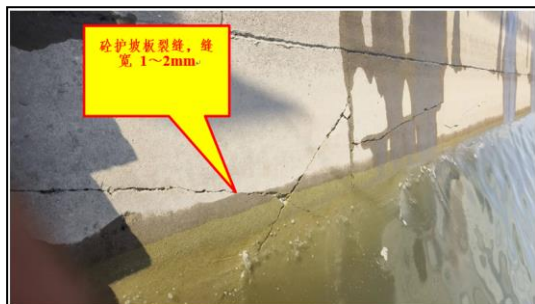
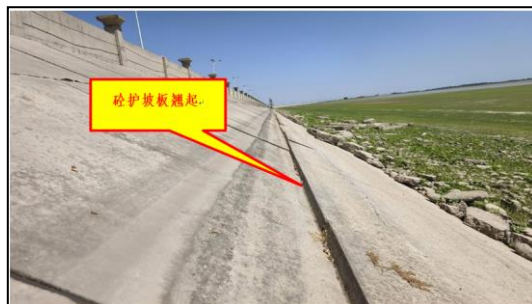
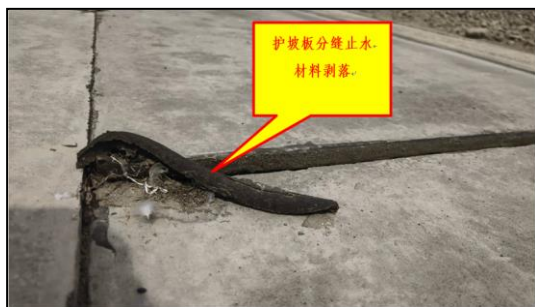
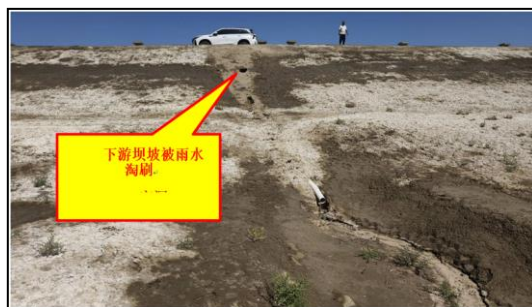
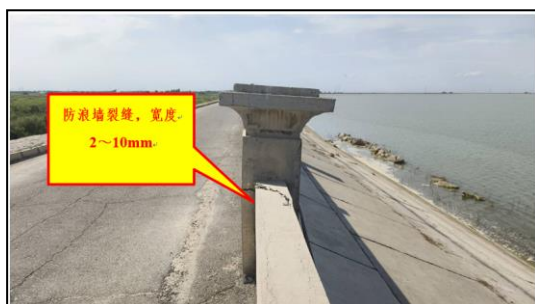
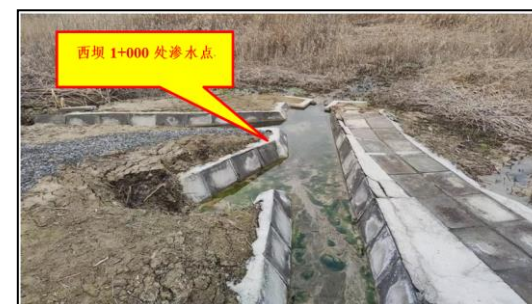
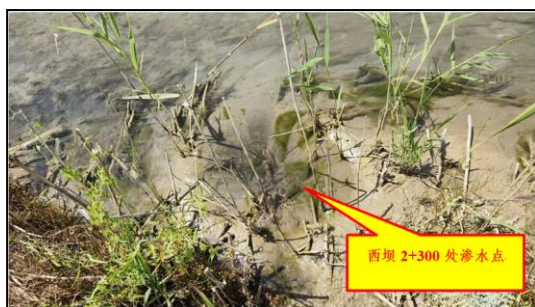
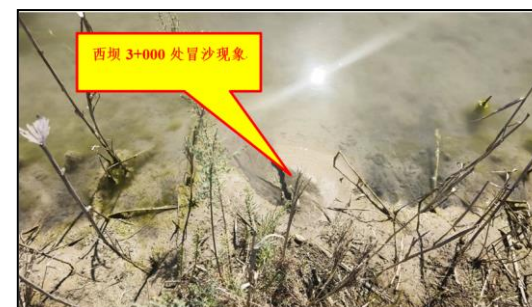
三块砼板由于冬季水位变幅时结冰产生的冰拔力及板下冻胀使板下端有不同程度翘起，个别护板有贯穿裂缝，缝宽 1~2mm，大坝上游混凝土护坡纵、横缝缝内聚氨酯被剥落。大坝防浪墙有垂直裂缝存在，缝宽 2~8mm。水库运行管理单位每年对错位下滑护坡板进行拆除重建，对聚氨酯缺失部位进行重新灌缝。

大坝下游坡为土质坡面，坝顶排水沿外侧排水管排至坝后横排，坝后排水系统老化、破损严重，遇春季融雪及下雨天排水不畅，侵蚀坝后土质边坡，坝后土坡在下雨天之后到处有雨水冲刷产生的沟壑，须管理人员立即进行填埋。

西坝 1+000 坝后有三处集中渗水点，此处渗水点多年持续渗水且渗漏量较大，根据观测资料分析，西坝 1+000 坝后 1 号、2 号、3 号渗漏点总渗水量随着时间和库容的增长而逐渐增大，水库库容稳定后，渗流趋于稳定。其中：以 1 号渗漏点渗流较小，2 号渗漏点最小，3 号渗漏点渗流量大且渗流量随着时间和库容的变化很大，水库库容稳定后，渗流趋于稳定。根据 2020 年~2024 年观测资料，得出西坝 1+000 坝后多年平均总渗流量 3.12 万 m<sup>3</sup>，且总渗流量有逐年上升趋势。

西坝 0+000~4+900 在坝后纵排边坡底处有明显渗水、冒水现象，冒水处带有少量细沙，冒水水量随库水位升高而增大，水位降低而减小，对大坝影响较大。西坝部分段坝后坡脚盖重含水量较大。

经分析，坝后渗水的主要原因为坝基存在低液限粉土、粉土质砂互层分布，但未对其进行处理，导致坝后渗水。

①大坝上、下游护坡结构不完整,上游砼护坡存在翘起、贯穿性裂缝以及填缝材料淘空,下游坝坡存在雨淋沟;坝顶路面局部坑洼、未完全硬化,防浪墙局部裂缝;坝后排水渠排水不畅。

经分析造成此现象的主要原因为:现状大坝上游护坡由 15cm 砼板+20cm 砂砾石层+12cm 砼板+30cm 砂砾石层组成,总厚度 75cm,满足抗冻要求。由于部分位置上游护坡填缝材料脱落,混凝土面板下砂砾石垫层被不同程度淘刷,板下形成空洞,导致护坡板翘起及贯穿性裂缝;坝后土边坡未做防护,导致存在冲淋沟;沥青路面裂缝主要为表层裂缝,不影响坝体安全;防浪墙局部裂缝为外力导致,属于偶发性;坝后排水渠经多年运行芦苇丛生,淤积严重。

经分析造成此现象的主要原因为:西坝 0+600~4+932 段坝基下存在低液限粉土和粉砂互层,推测坝后溢出主要是在该层土中的粉土质砂层渗漏溢出。

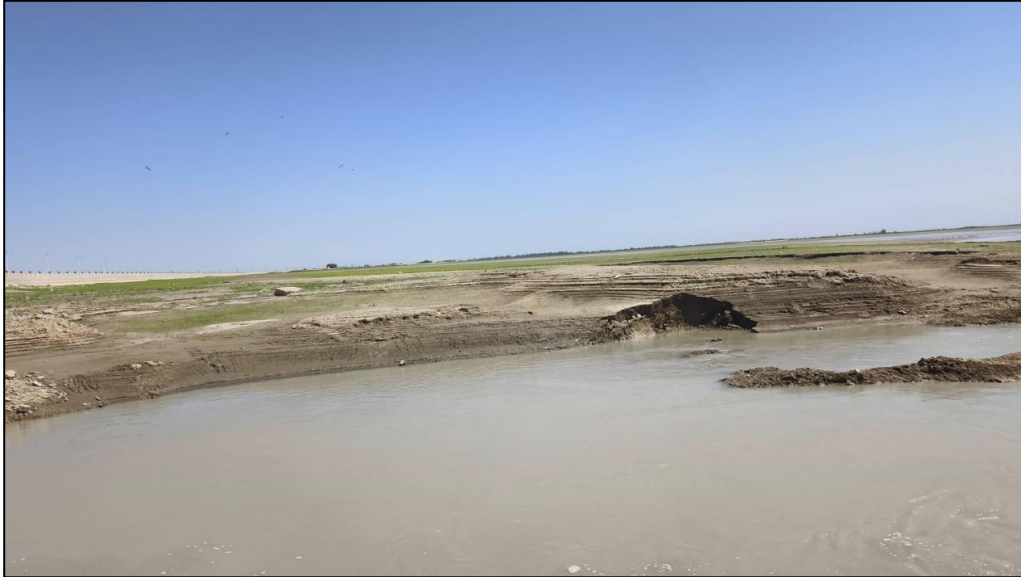
根据现场踏勘及管理人员反映，库区总体情况较好，未发现水面漩涡、冒泡现象；但水库自上次除险加固完运行二十多年，经测量，常年累计淤积约 360 万  $\text{m}^3$ ，整体运行状况一般。

坝前库区淤积严重

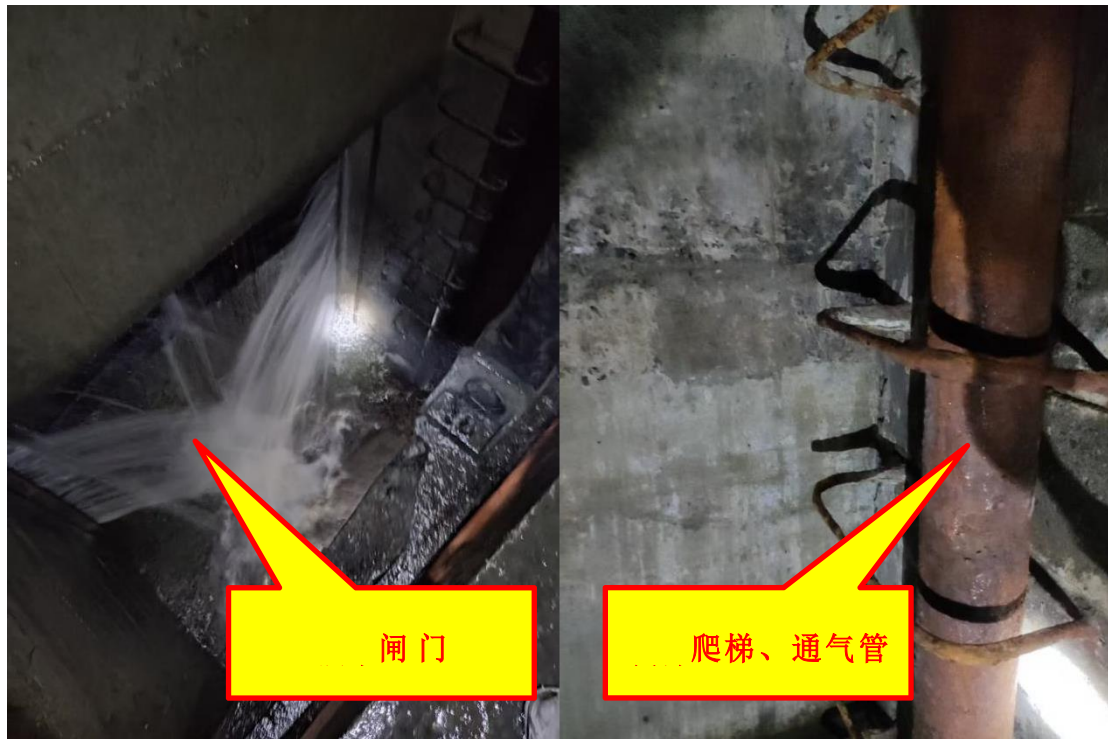
据现场检查及管理人员反映，水库工作闸门及检修闸门由于锈蚀及门槽变形，导致闸门漏水严重。启闭机运行时异响、振动剧烈，闸门升降速度异常（忽快忽慢）或停滞。

泄洪闸井口段

③溢洪道混凝土护坡破损,黄调奎进水口浆砌石扭面裂缝、坍塌,放水和泄洪涵洞闸门止水不严,泄洪涵洞下游侧边 墙漏水。

经分析造成此现象的主要原因为:溢洪道上游段有三块混凝土护坡板破损,已维修;悬臂跌水建设年限较久,混凝土标号偏低,经过多年使用后导致悬臂跌水浆砌石扭面有裂缝,坍塌现象,槽体、灌注桩钢筋混凝土剥蚀严重;闸门及启闭机已使用二十多年,接近合理使用年限 30 年,且早年间维修养护不到位导致闸门及启闭机运行不正常。

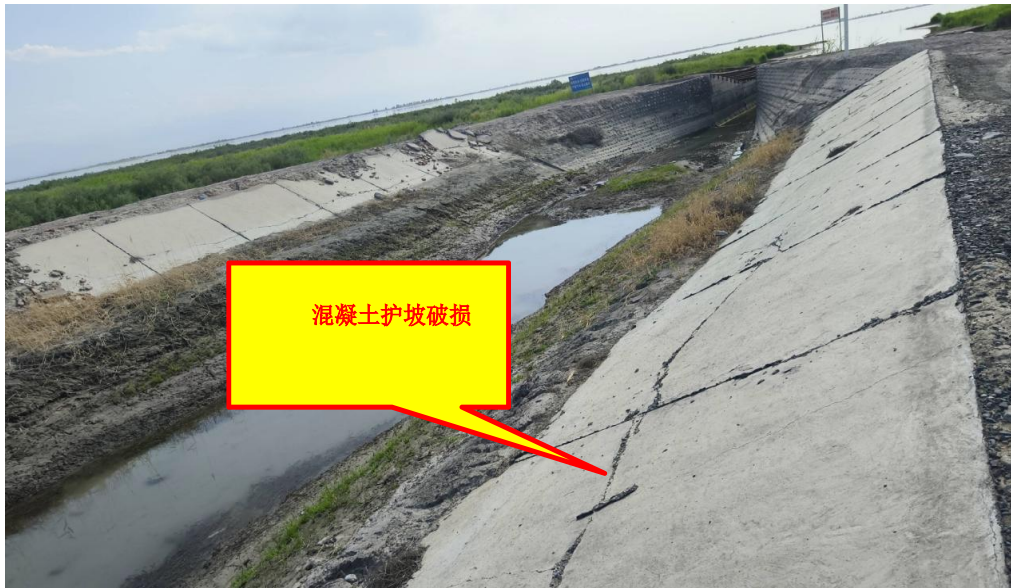
据现场检查，渠道现状为土渠，渠道末端扭面为浆砌石结构，扭面前混凝土护坡破损严重，均有贯穿裂缝。悬臂跌水槽体、灌注桩钢筋混凝土剥蚀严重，整体运行状况较差。

黄调入库渠末端

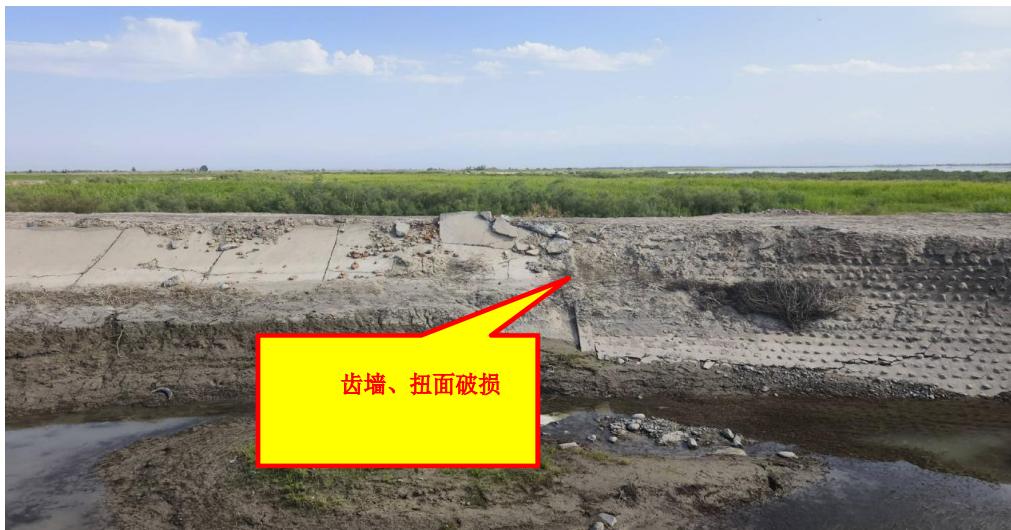
水库进水口扭面前护坡裂缝

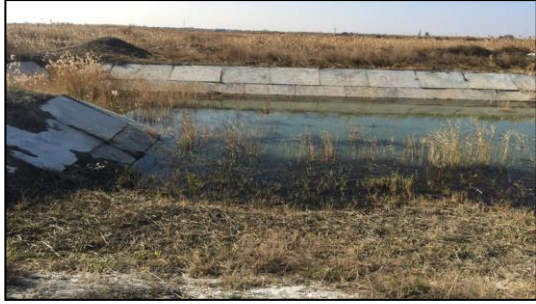
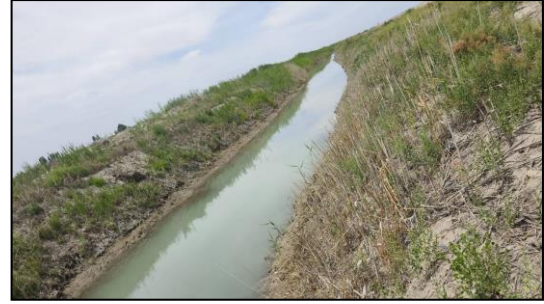
据现场检查，泄洪通道淤积严重，行洪能力不足。

水库溢洪道泄

洪通道壅水行洪能力不足

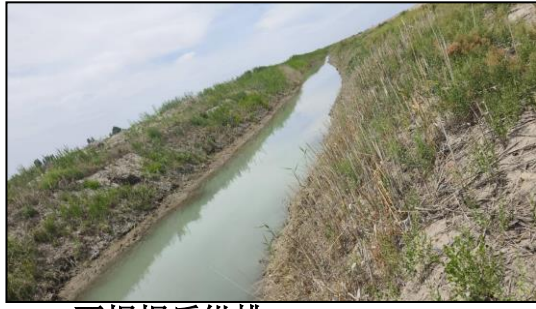
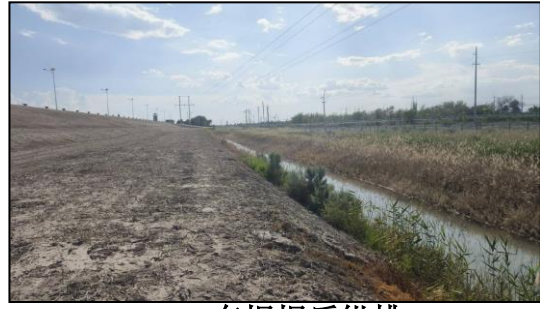
纵向排水渠：纵向排水渠位于坝坡脚后 50 米，并平行于坝轴线。纵向排渠全长 9840 米。土渠结构，底宽 1.0 米，全高 1.5~2.0 米，边坡 1:2。坝后排水经纵向排水渠汇集后流入放水渠及奎屯河老河道。纵向排水渠内芦苇丛生。

西坝坝后纵排

东坝坝后纵排

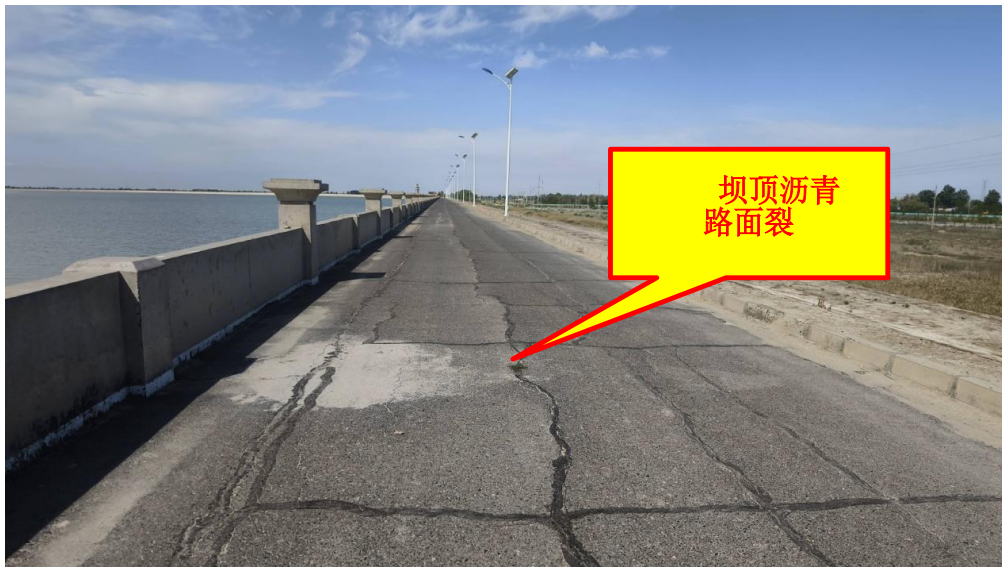
奎屯水库坝顶路面满足规范要求，路面宽 5.0 米。路面结构层砾石垫层厚 20 厘米，泥结层厚 10 厘米，沥青表处 2.5 厘米厚。东坝 0+000~2+800，西坝 0+000~2+700 坝顶路面为沥青路面，总长度 4800m，坝顶沥青路面有很多裂缝，缝宽 1~2mm，局部有坑洼，坑洼直径 40cm~90cm，其中：东坝 0+000~2+800 段有部分路缘石风化严重；东坝 2+800~3+916，西坝 2+700~5+000 坝顶路面为砂砾石路面，其中：东坝 2+800~3+916 两边多数路缘石倾覆，破损严重，致使路面砂砾石掉落至水库，整体运行情况较差。

坝顶沥青路面裂缝
